# 朗霞街道赵家公寓新建工程地块 土壤污染状况调查报告

委托单位：余姚市人民政府朗霞街道办事处

调查单位：余姚市姚东环保工程有限责任公司

编制日期：2023年3月

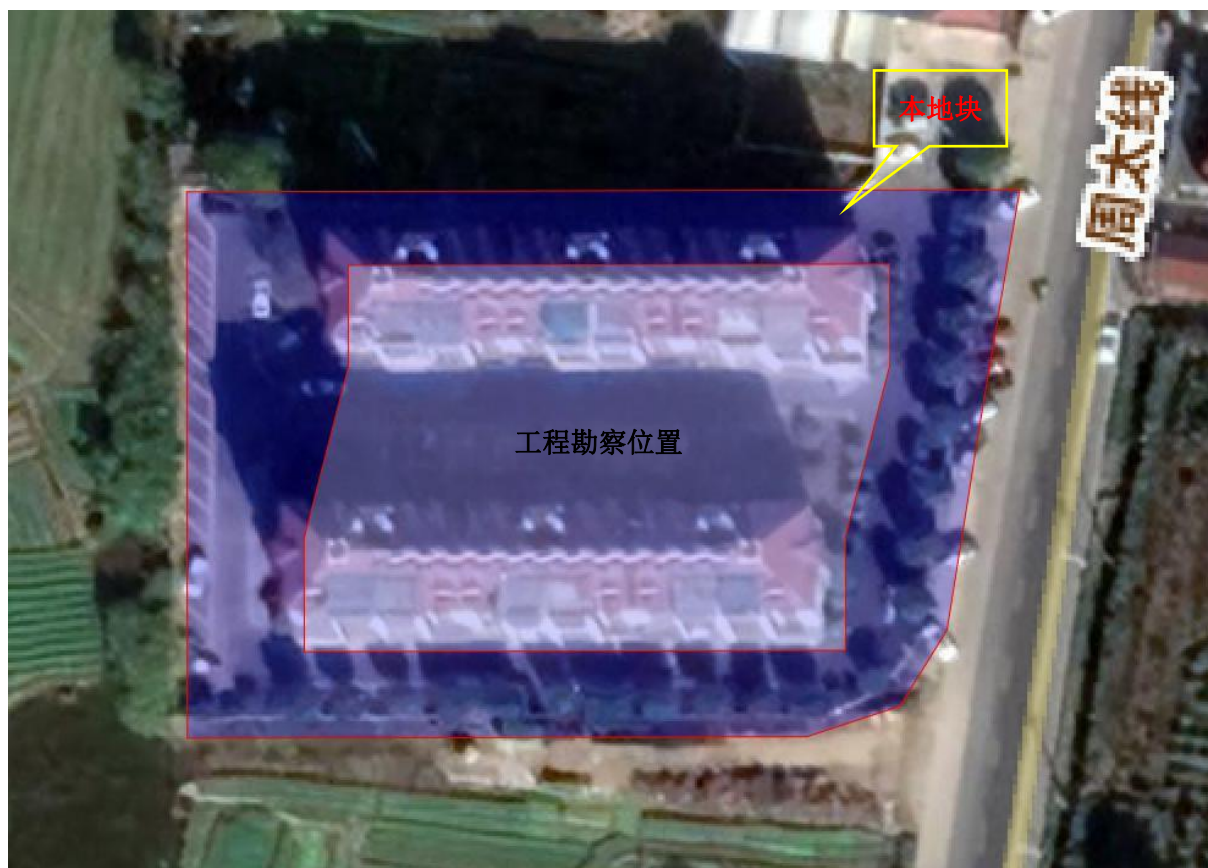
图 3.2-2 地勘位置图

本次调查选取《余姚市朗霞街道赵家村（熊家街村）农民多层公寓岩土工程勘察报告》为参照。地勘所在地位于本次调查地块中间位置，具体位置见图3.2-2。

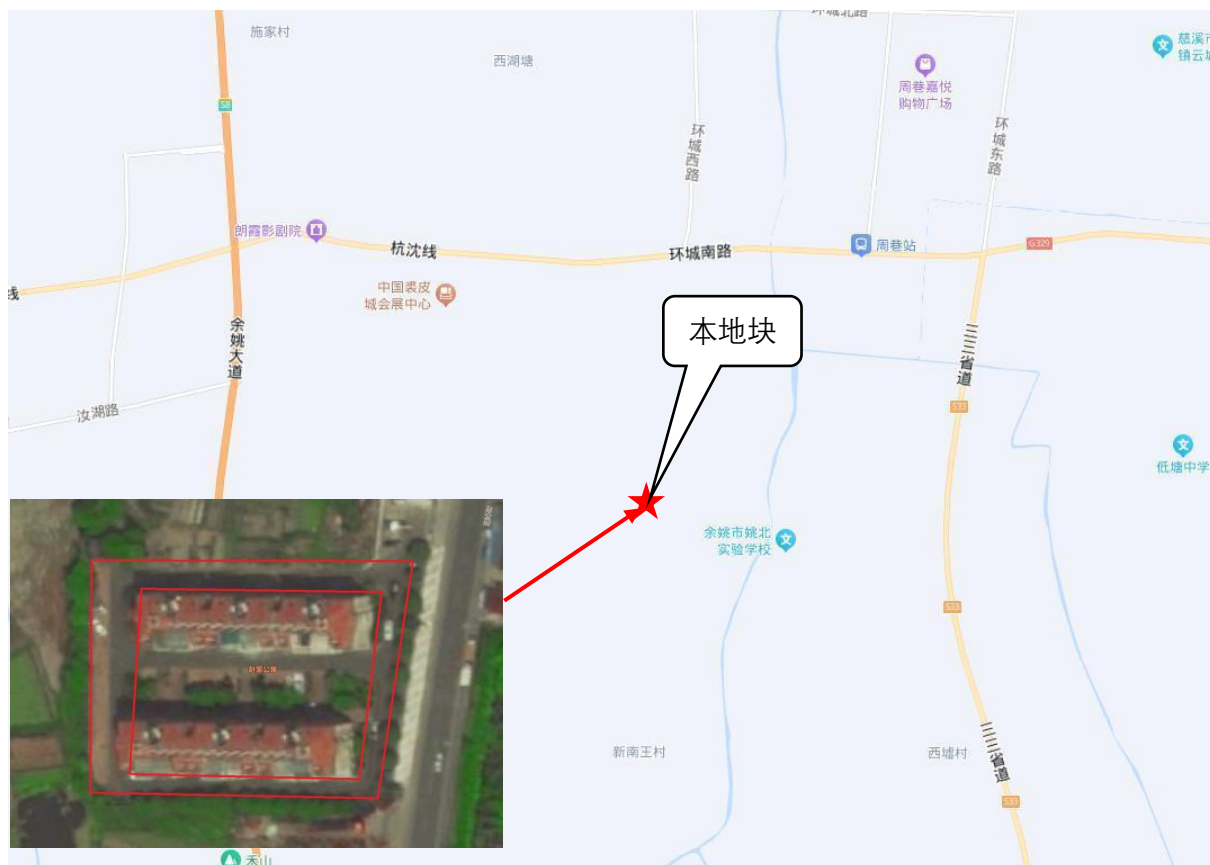
图 3.3-1 本地块地理位置

朗霞街道赵家公寓新建工程地块位于余姚市朗霞街道周太路西侧，地块东侧为周太路，隔路为农田；南侧为隆盛路（农业机械车辆同行使用），隔路为农田；西侧和北侧为农田。地块中间为赵家公寓（不在本地块范围内）。地块中心经纬度为东经： $121.107535^{\circ}$ ，北纬： $30.149462^{\circ}$ ，占地面积约 2809 平方米，折合 4.2135 亩。本地块地理位置如图 3.2-1 所示。

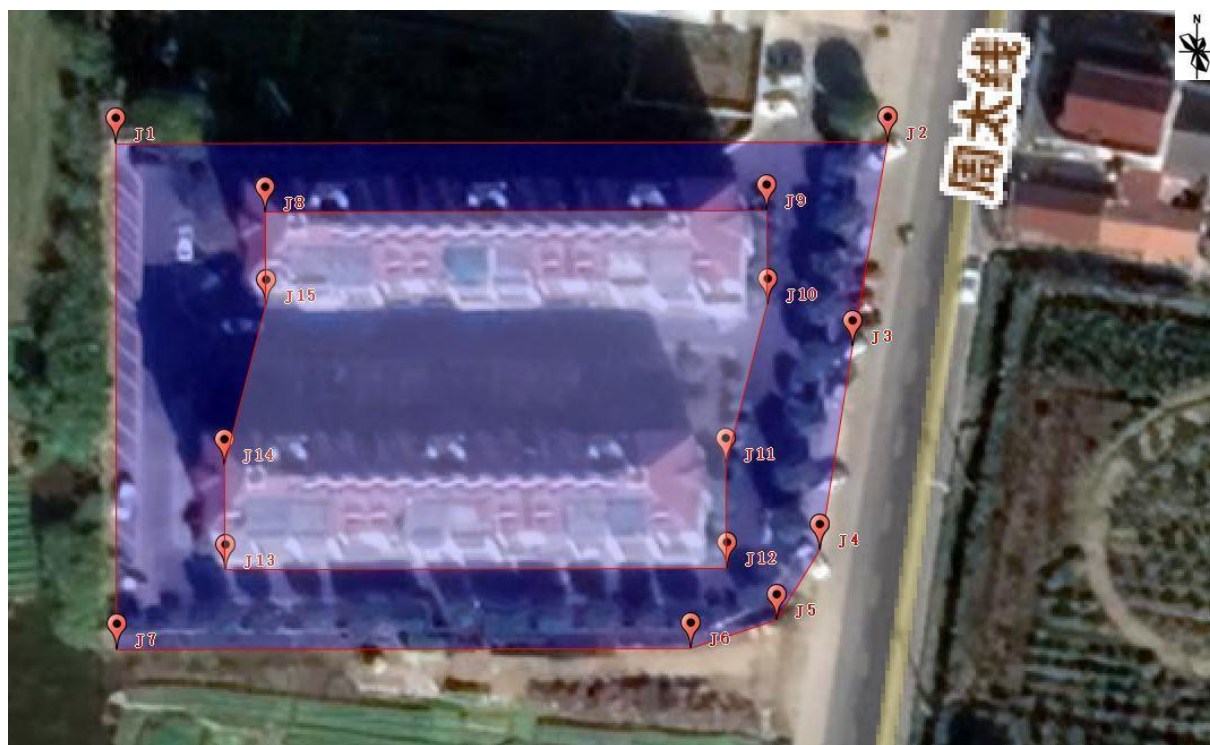
图 3.3-2 调查范围图

具体范围及平面布置见图 3.3-2，拐点坐标见表 3.3-1。

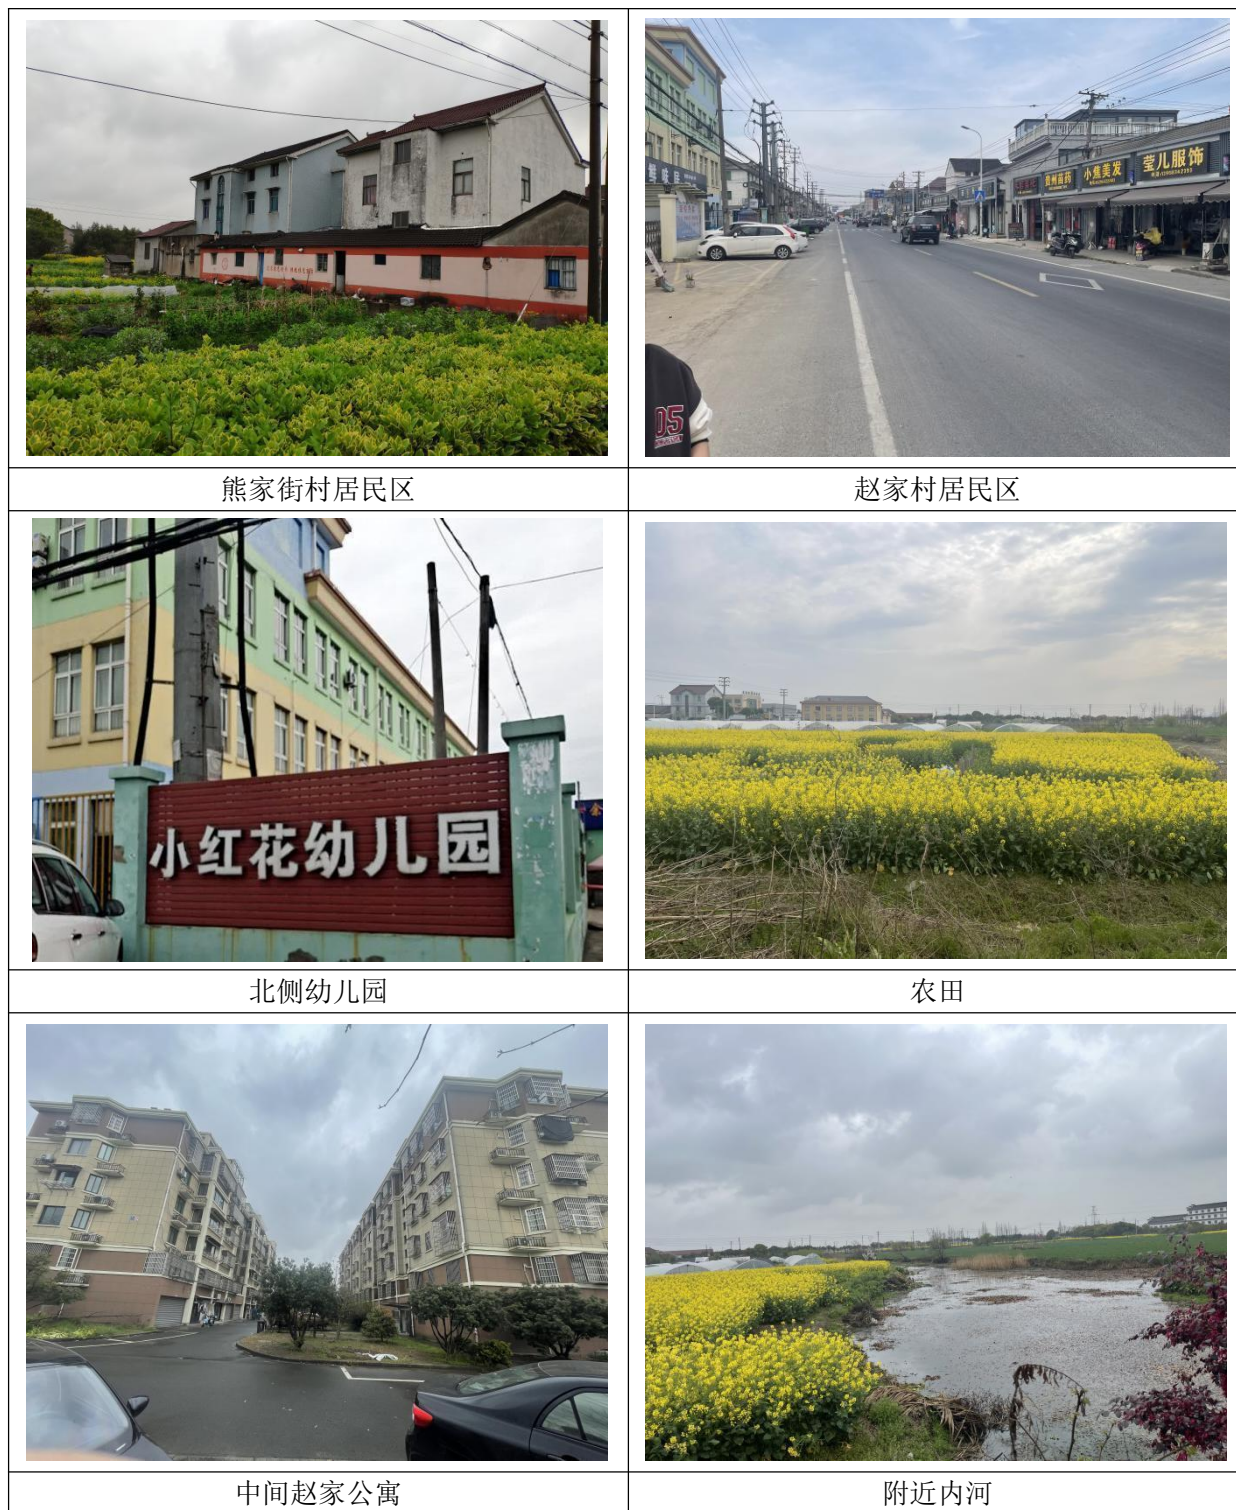
图 3.4-1 周边敏感点照片  
表 3.4-1 地块周边情况分布表

本地块周边 500m 范围内，主要保护目标为该地块附近的居民区、幼儿园、内河和农田。具体见图 3.4-1、图 3.4-2 和表 3.4-1。

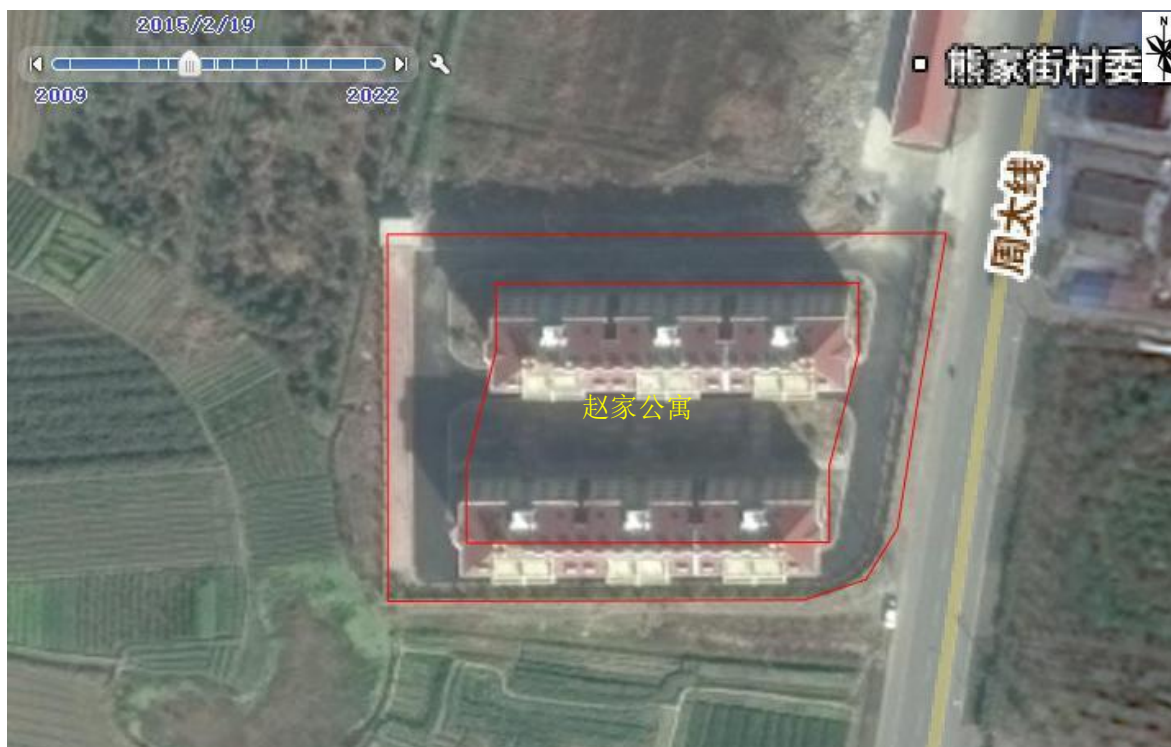
图 3.5-1 2015 年 2 月地块影像图

根据卫星图分析，2015 年地块内赵家公寓配套道路已建设完成，至今未发生变化。

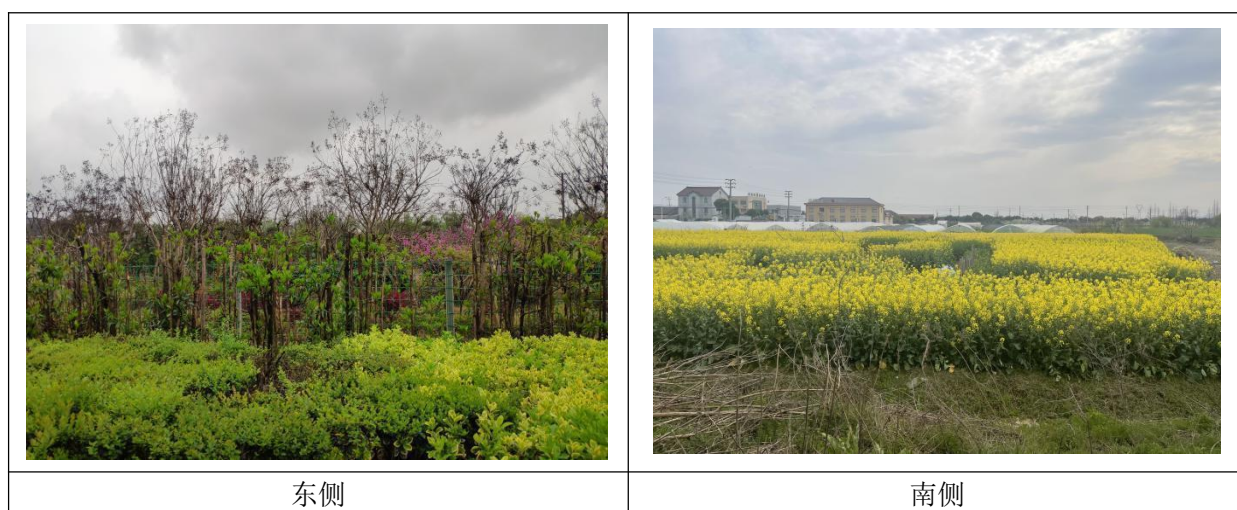
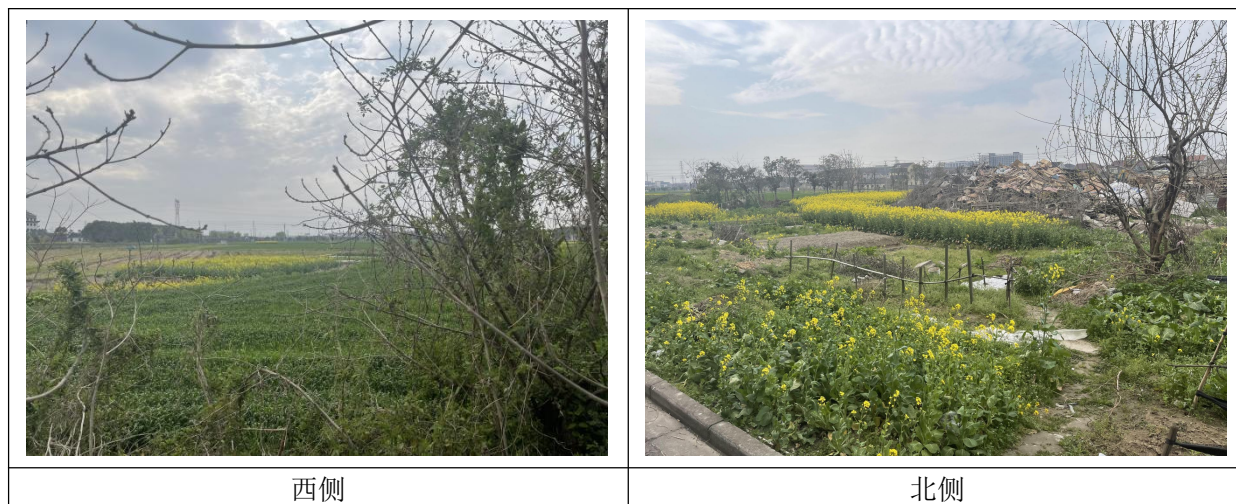
图 3.6-1 地块四侧情况

根据现场走访了解到本地块位于朗霞街道周太路西侧，目前本地块东侧为周太路，隔路为农田；南侧为隆盛路（农业机械车辆同行使用），隔路为农田；西侧和北侧为农田。地块中间为赵家公寓（不在本地块范围内）。地块周边农田主要种植的农作物为青菜、豌豆、萝卜、蚕豆、水稻、景观花木等，历史种植情况与现状相近，主要为自家食用以及售卖；距离地块北侧 30 米处，自 2020 年起建成余姚市兴成木材加工场。

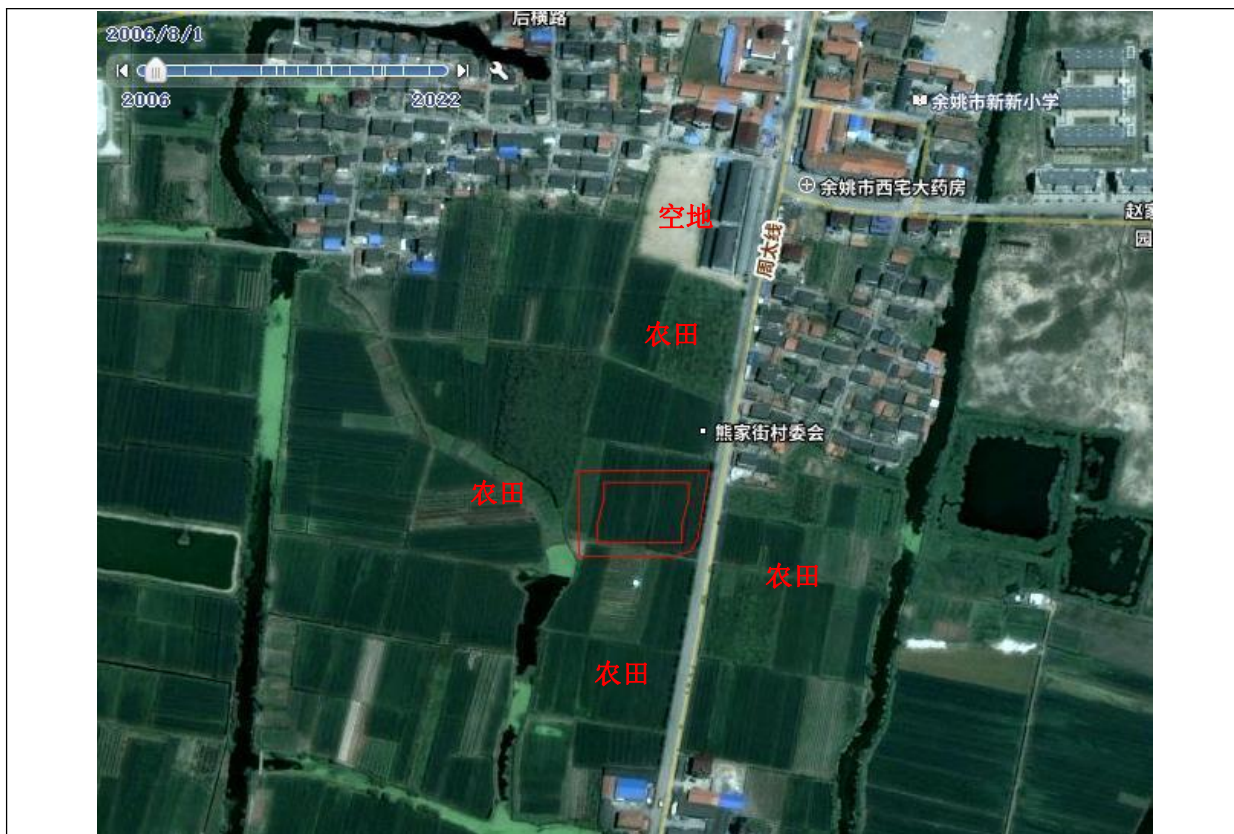
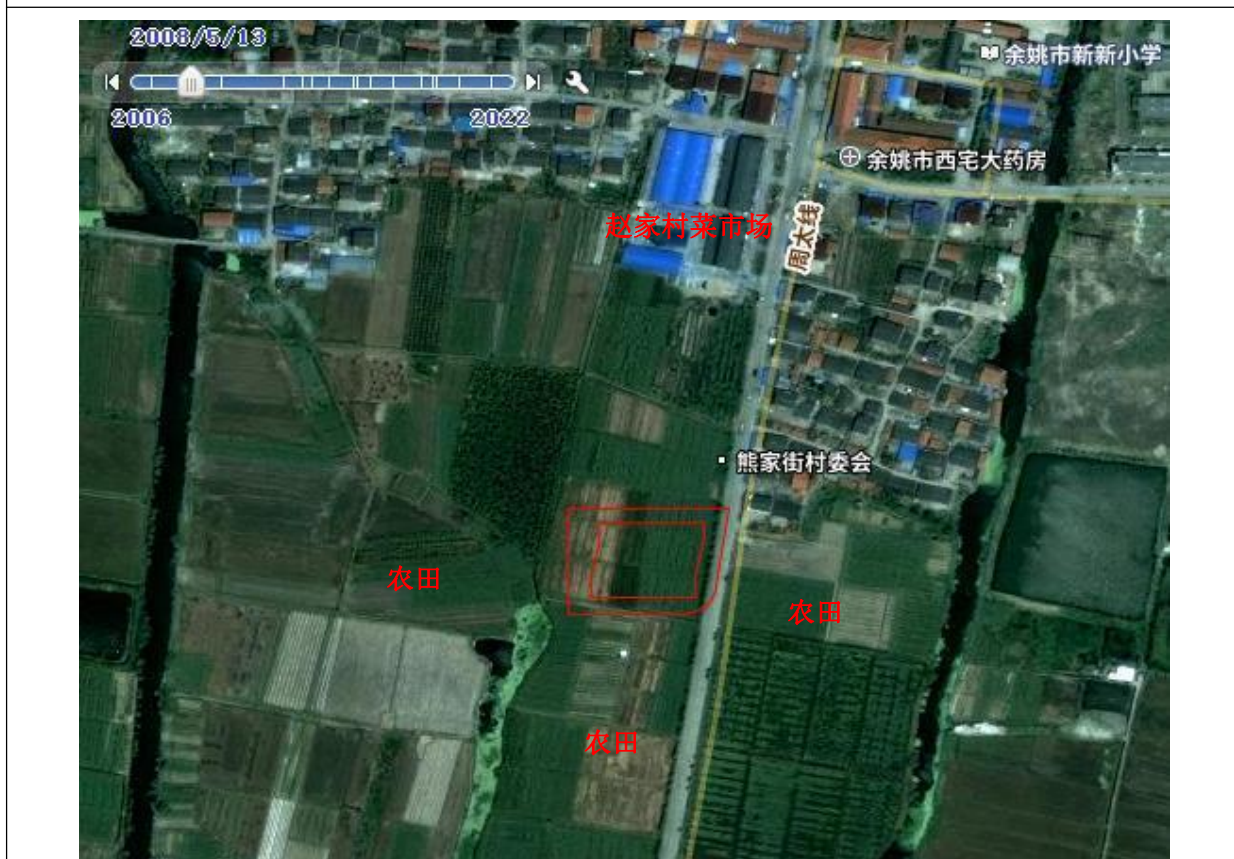
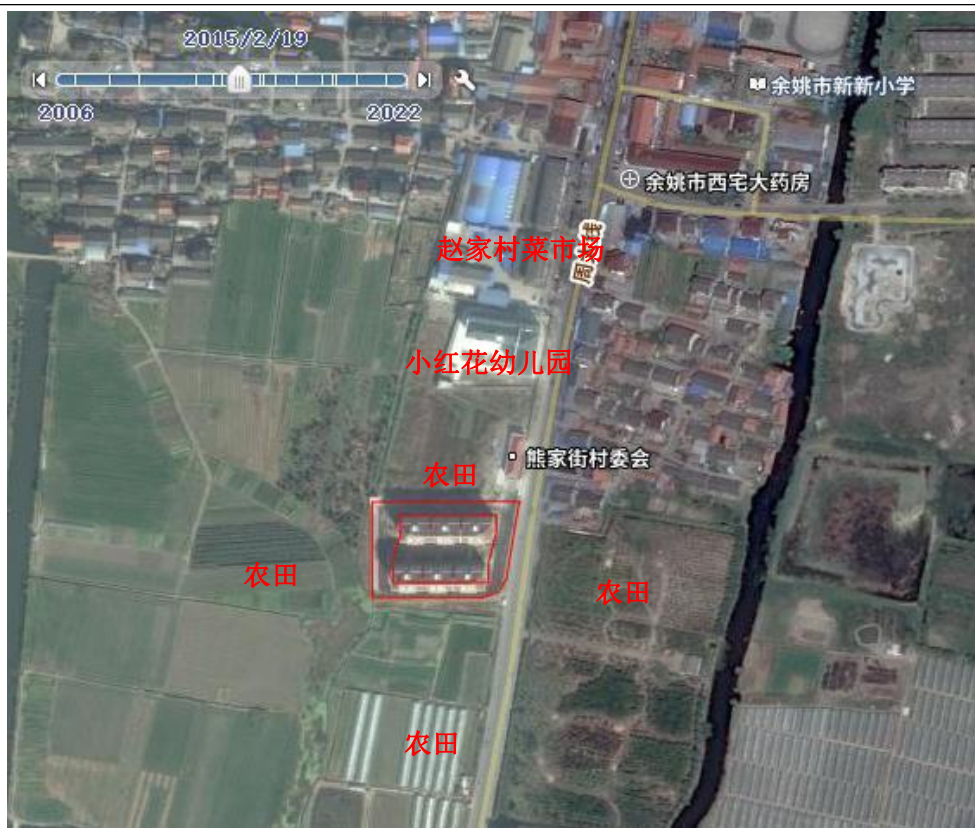
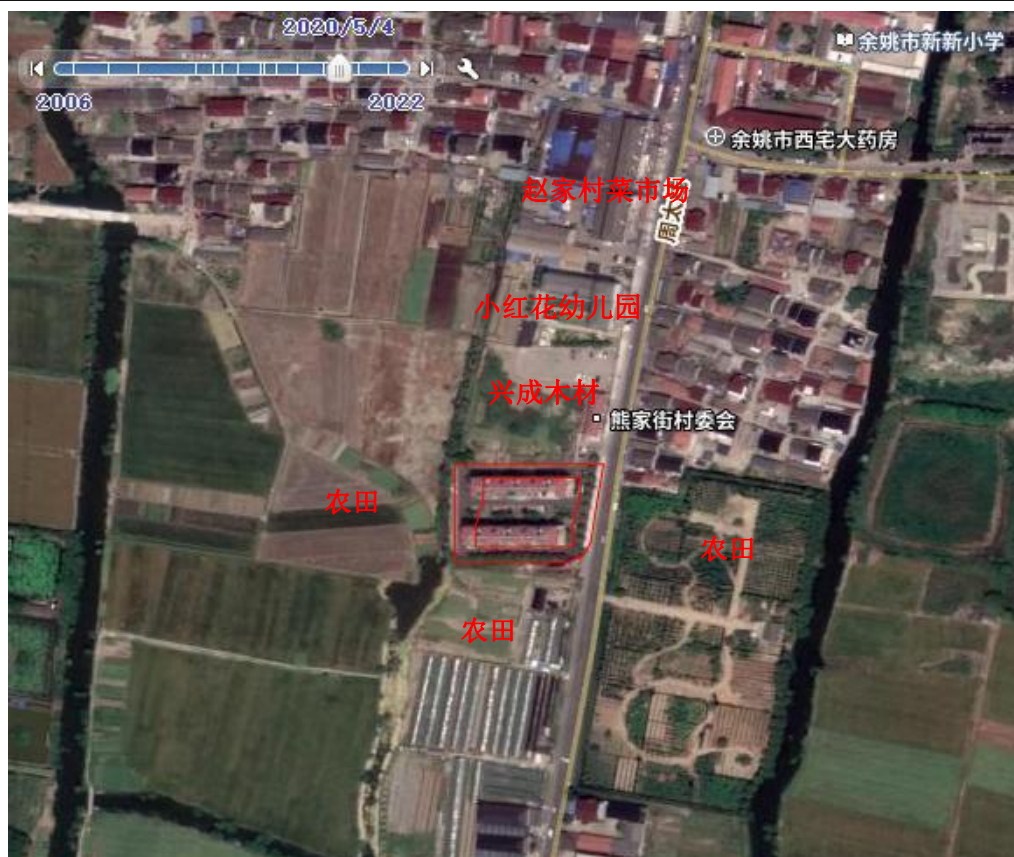
图 3.6-2 相邻地块历史影像图

根据现场走访了解到本地块位于朗霞街道周太路西侧，距离地块北侧 140 米处一空地，自 2008 年起建成赵家村菜市场至今；距离地块北侧 80 米处一农田，自 2015 年起建成小红花幼儿园至今；距离地块北侧 30 米处，自 2020 年起建成余姚市兴成木材加工场至今；地块中间 2015 年建成赵家公寓至今。相邻地块历史情况见表 3.6-1，地块及周边利用历史变迁见图 3.6-2。

序号	地块名称	历史情况	变迁情况
1	东侧地块	农田	未发生变迁
2	南侧地块	农田	未发生变迁
3	西侧地块	农田	未发生变迁
4	北侧地块	农田、村民宅基地、菜市场、幼儿园、兴成木材	2008 年一空地建成赵家村菜市场至今；2015 年另一农田建成小红花幼儿园至今；2020 年另一农田建成余姚市兴成木材加工场至今。
5	中间地块	农田、赵家公寓	地块中间 2015 年建成赵家公寓至今

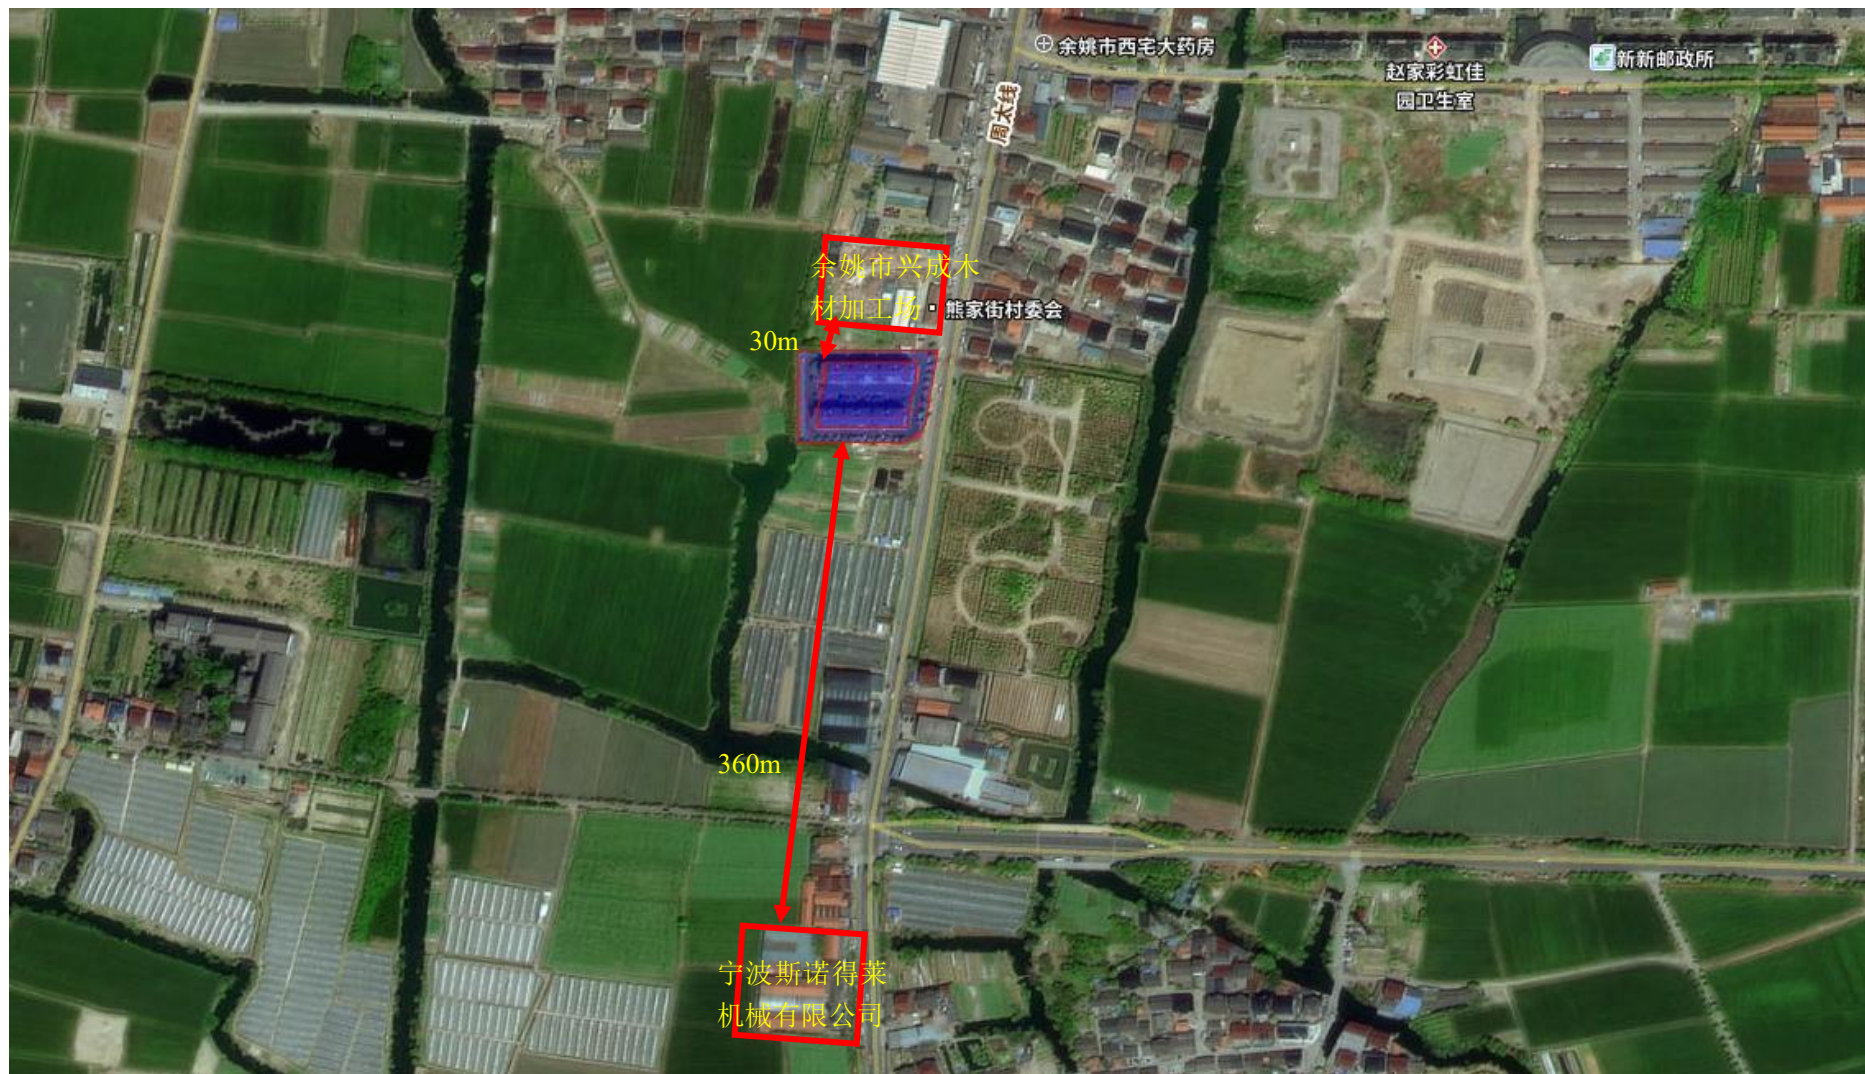
图 5.6-3 周边企业分布图

根据现有收集资料及与环保主管部门核实情况，以及人员访谈结果，本地块历史上无工业企业存在，历史上无泄漏和污染事故的处理记录，地块内无固废堆填投诉历史，地块北侧 30m 处为余姚市兴成木材加工场，远处 200m 外，地块南侧 360m 处为宁波斯诺得莱机械有限公司。各企业生产工艺及原辅料如下：

根据企业三废产排情况,生产工艺简单,生产过程中产生的污染物较少主要产生的污染物为废切削油、润滑油,切削液使用量极少,且切削液循环使用不外排,由于企业距离调查地块较远(约 360m),故我司分析企业生产过程中污染物进入本次调查地块的可能性很小,不会对调查地块产生污染影响。
